# KORSTNA ERILEHT

SAINT-GOBAIN EESTIAS | 2023

**PLANEERIMINE  
PAIGALDUS  
HOOLDUS**

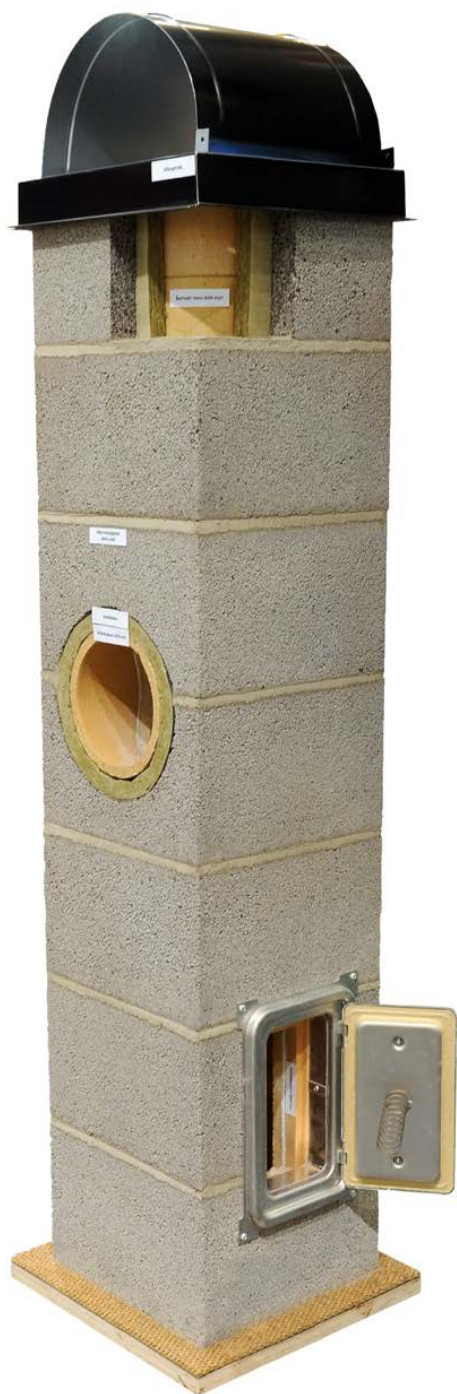
**Fibo moodulkorstna näidis jalamist korstnapitsini.**

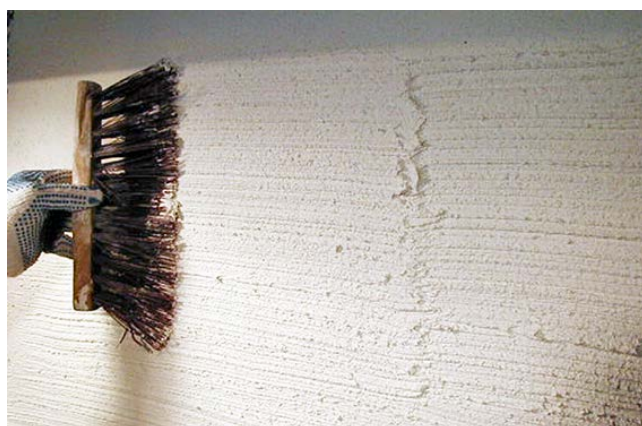
Antiikkrohv kantakse pinnale 3...5 mm kihina ning seejärel harjatakse pind pika tugevakiulise harjaga.

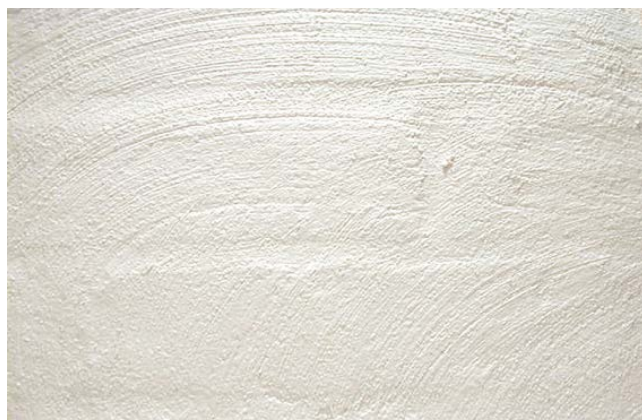
Tulemuseks on nägus ning tugev struktuurne viimistlus, mis kopeerib aluspinda.

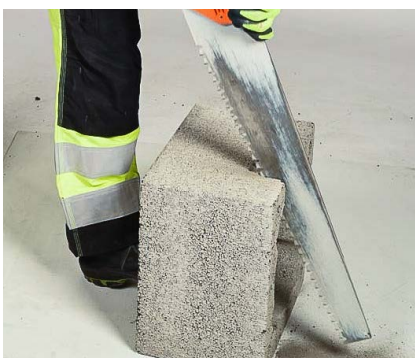
Korrektse ava saamiseks puuritakse mantelploki alumisse äärde augud. Seejärel lõigatakse mantelploki ava kasutades kõvasulamhammastega saagi.

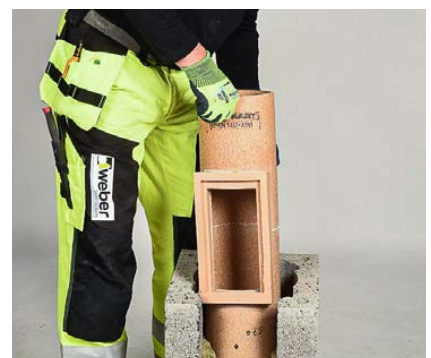
Vill paigaldatakse mantelploki ning tehakse sisselõige puhastustoru jaoks. Paigaldatakse puhastustoru.

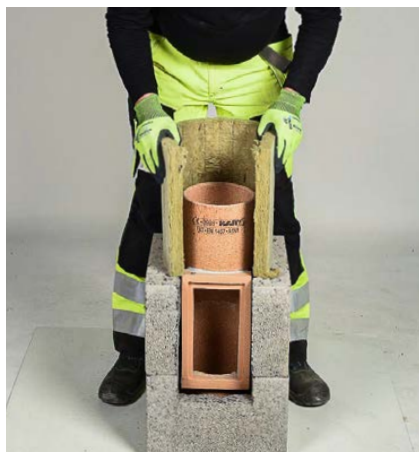
Vill asetatakse ümber puhastustoru.

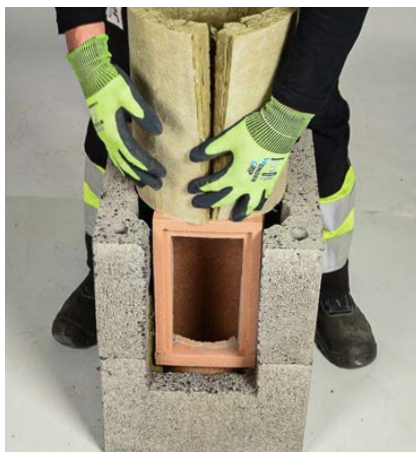
Kontrollitakse, et vill oleks korrektselt ümber puhastustoru.

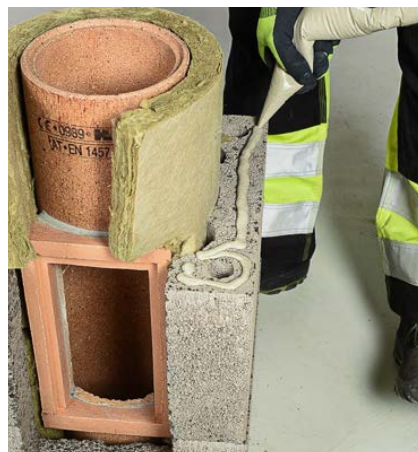
Mantelplokile kantakse plokiliim, kasutades kilest dosaatorit.

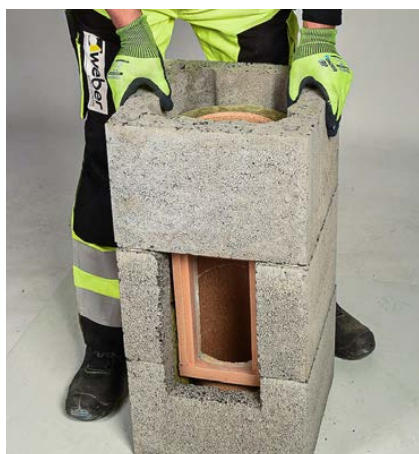
Paigaldatakse järgmine mantelplokk, veendudes, et korsten oleks loodis.

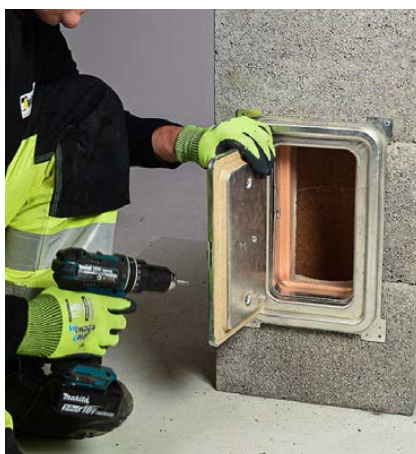
Tahmaluugi paigaldamiseks puuritakse augud ning kinnitatakse tahmaluuk komplektis olevate naeltüüblitega mantelploki külge.

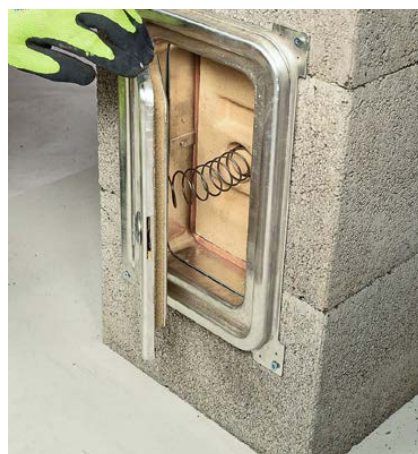
Keraamiline plaat surutakse tahmaluugi ukse küljes oleva vedruga tihedalt vastu puhastustoru.

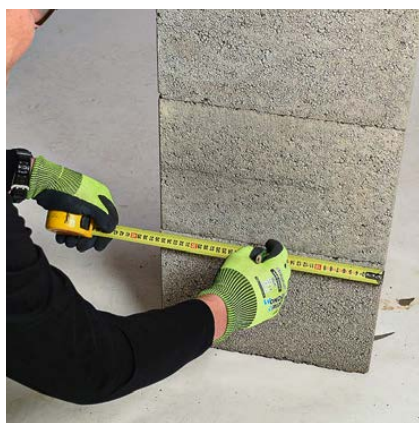
Väikese tahmaluugi asukoht märgitakse mantelplokile.

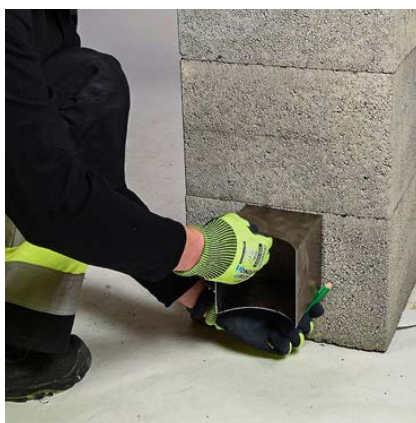
Märgimiseks kasutatakse tahmaluugi metallist hülssi ja mõõdud märgitakse mantelplokile.

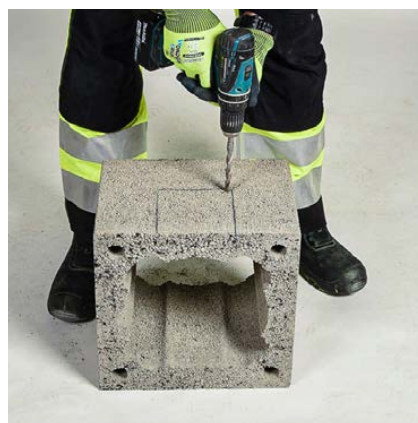
Augud puuritakse märgitud ava nurkadesse.

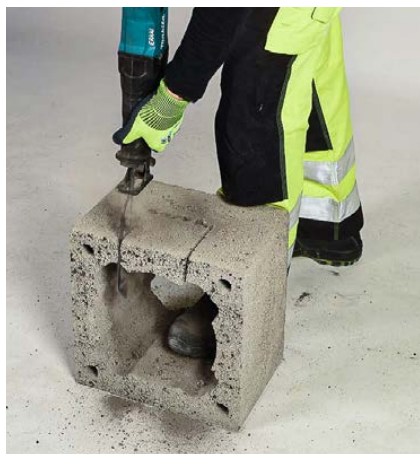
Mantelplokki lõigatakse mõõdetud ava.

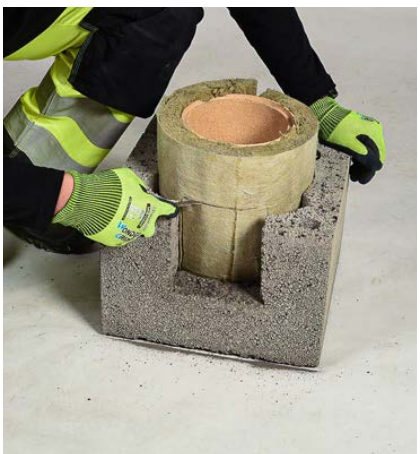
Paigaldatakse šamott-toru ja vill. Villale kantakse mõõdud ja lõigatakse villale vajalik ava.

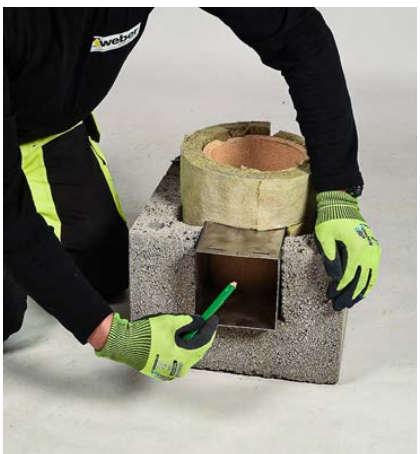
Kasutades tahmaluugi metallhülssi, kantakse mõõdud šamott-torule.

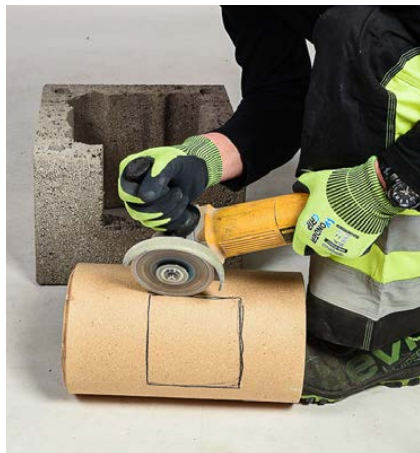
Ketaslõikuriga lõigatakse šamott-torusse sobiv ava.

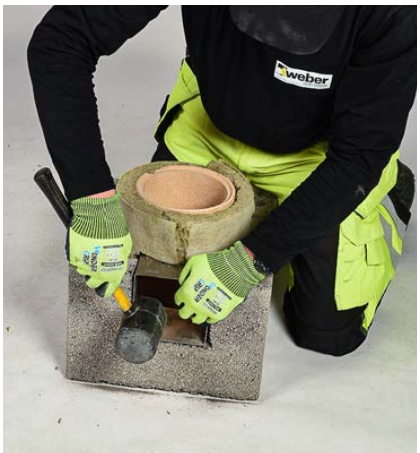
Paigaldatakse šamott-toru ja vill. Tehtud avasse sobitatakse metallist hülss.

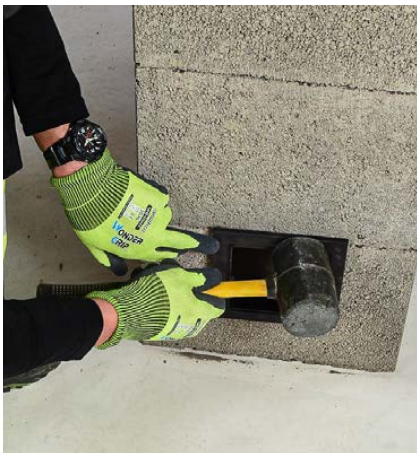
Paigaldatakse järgmine mantelplokk ja veendutakse, et hülss sobitub korrektselt kohale.

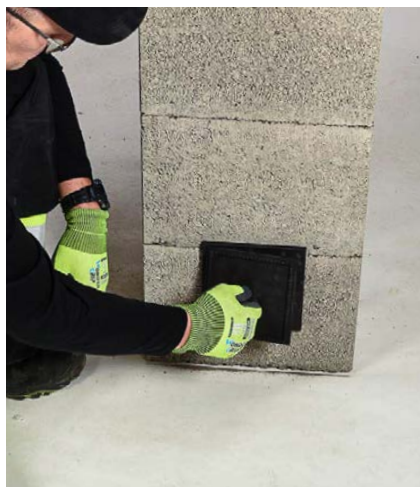
Paigaldatakse tahmaluuk, veendutakse, et see oleks tugevalt kinni.

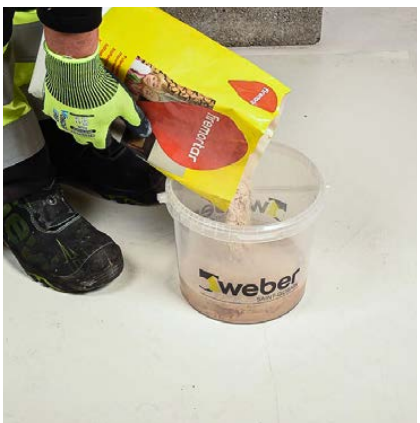
Šamott-torud liimitakse tulekindla seguga weber Fire Mortar.

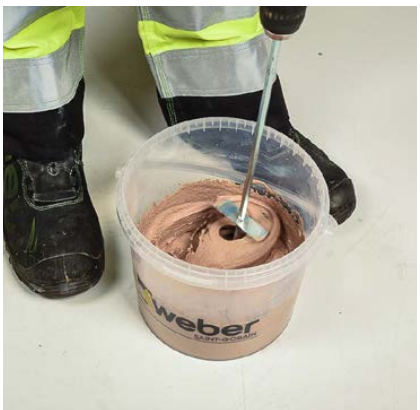
Segu valmistatakse, seda korralikult segades, vastavalt tootjapoolsele juhendile.

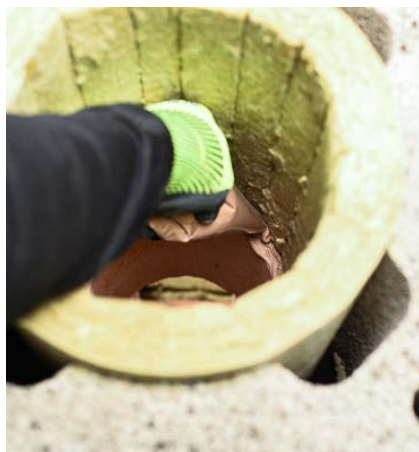
Segu kantakse toru ülemisele äärele, kasutades kellut või kilest dosaatorit.

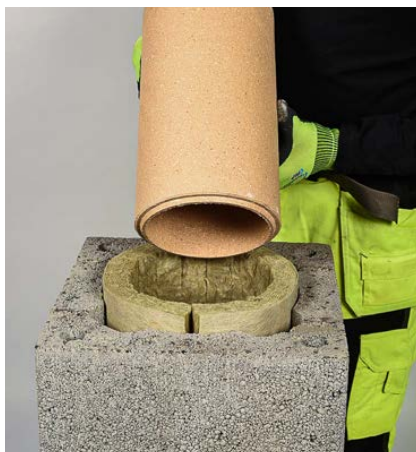
Ettevaatlikult paigaldatakse šamott-toru oma kohale.

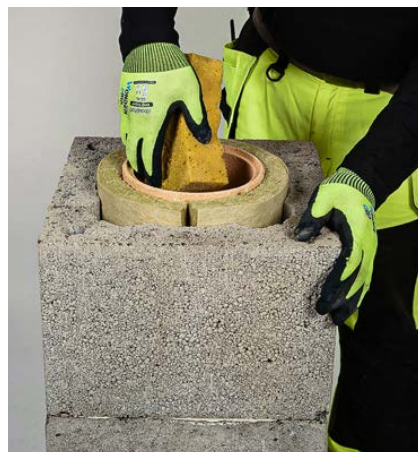
Üleliigne segu eemaldatakse niiske käsna.

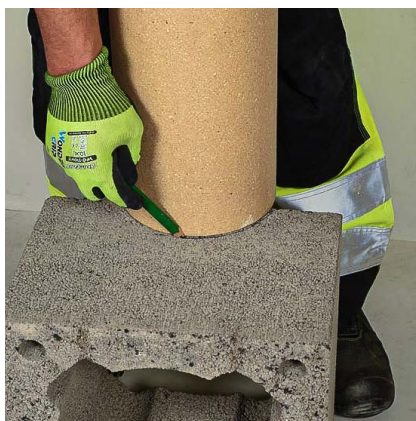
Šamott-toru koos villaga asetatakse mantelplokile ja märgitakse selle asukoht.

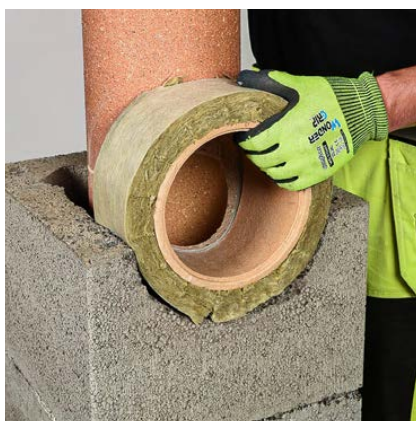
Puhastustoru ümber lõigatakse sobivas mõõdus vill ja ühendustoru asetatakse paika.

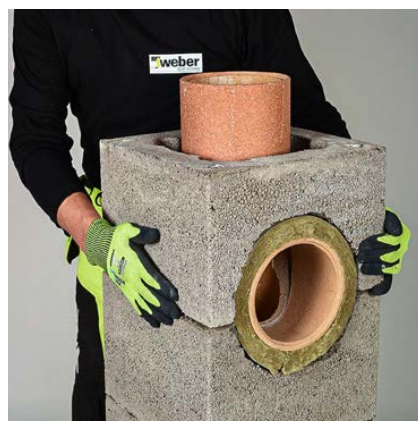
Paigaldatakse eelnevalt ettevalmistatud avaga mantelplokk.

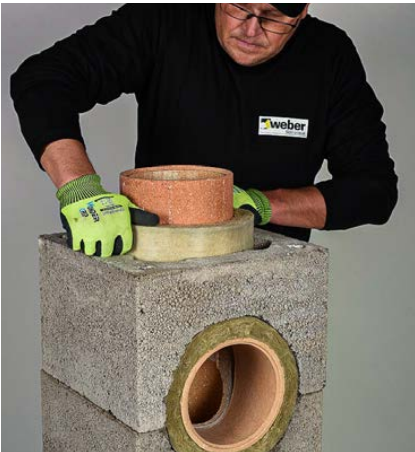
Ühendustoru ülemisele osale lõigatakse sobivas mõõdus vill ja see asetatakse paigale.

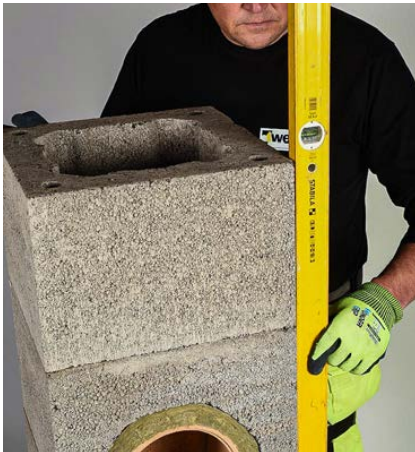
Paigaldatakse järgmine mantelplokk ja kontrollitakse, et korsten oleks endiselt loodis.

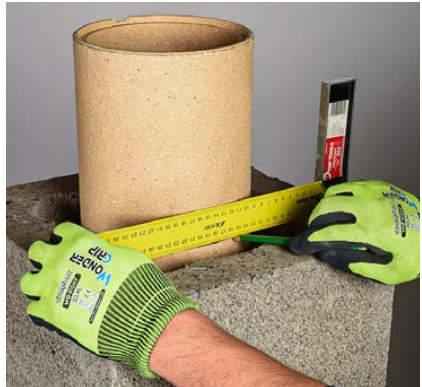
Šamott-torule märgitakse mõõt, et see oleks samal kõrgusel mantelplokiga.

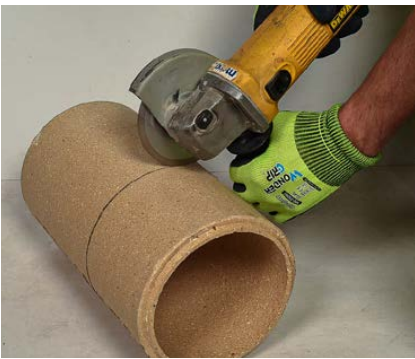
Šamott-toru lõigatakse õigesse mõõtu.

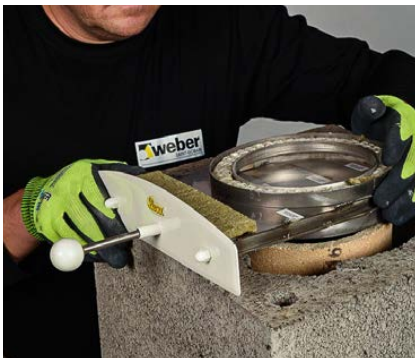
Siiber asetatakse oma kohale selliselt, et mantelplokile saaks märkida siibri asukoha. Ava peab olema nii suur, et siibri ja mantelploki vahele jääb 1 cm ulatuses ruumi villale.

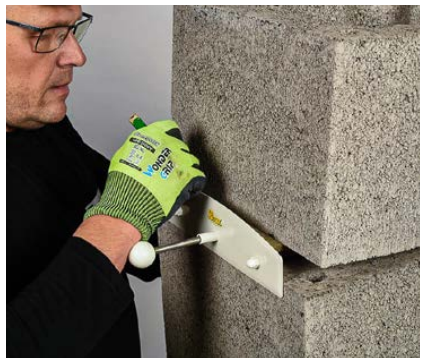
Vastavalt mõõtudele lõigatakse mantelplokile ava.

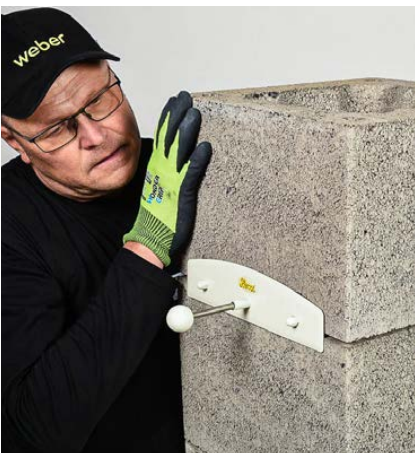
Veendudes, et siiber sobitub avasse, paigaldatakse pakendis kaasas olev vill ja lisatakse järgmine mantelplokk. Kontrollida, et mantelplokk oleks loodis!

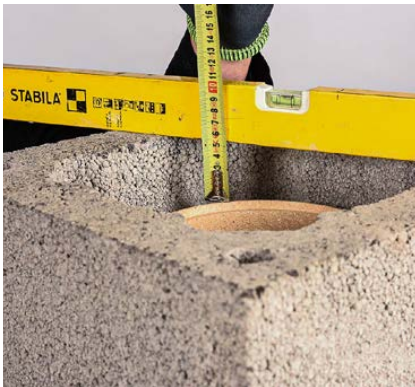
Viimane šamott-toru lõigatakse nii, et see jääks mantelploki servast 5 cm allapoole.

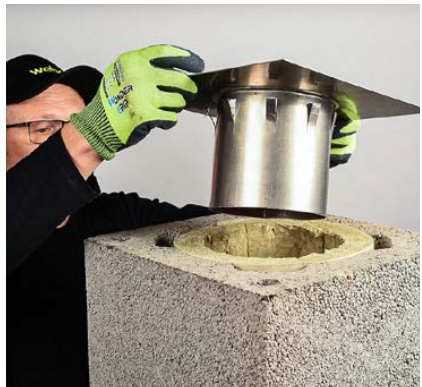
Paigaldatakse terasmansett.

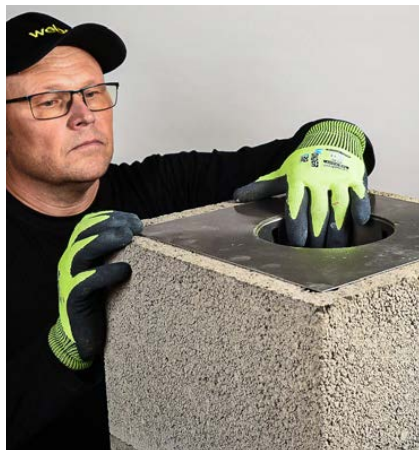
Veendutakse, et terasmansett sobitub korrektselt oma kohale.

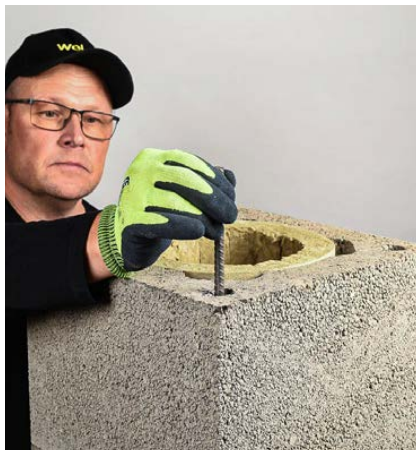
Vajadusel tuleb paigaldada korstna nurkadesse armatuurvardad ja aukudesse valatakse jootebetoon.

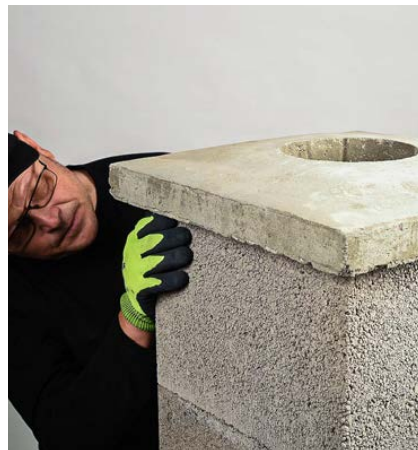
Betoonist katteplaat paigaldatakse plokiliimiga.

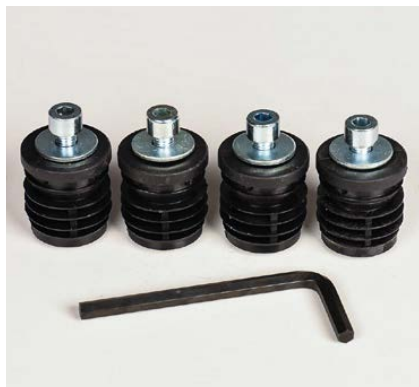
Plekist vihmamütsi paigaldamiseks kasutatakse komplektis leiduvaid spetsiaalseid paigaldustüübleid.

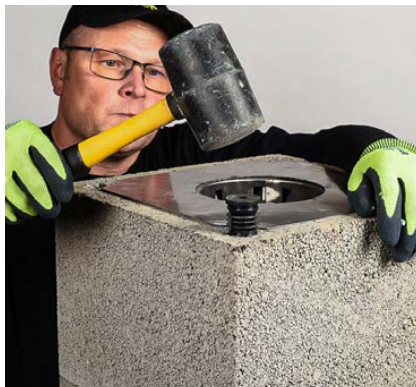
Tüüblid lüüakse ettevaatlikult korstna nurkades olevatesse aukudesse.

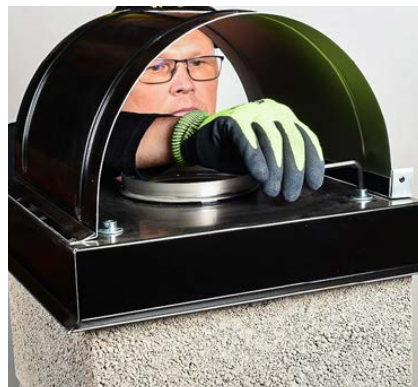
Vihmamüts paigaldatakse kasutades kaasasolevaid M8 polte.

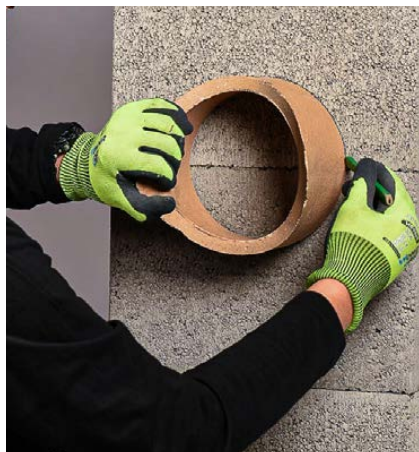
Mantelplokile märgitakse lisaühenduse asukoht, kasutades ühendustoru.

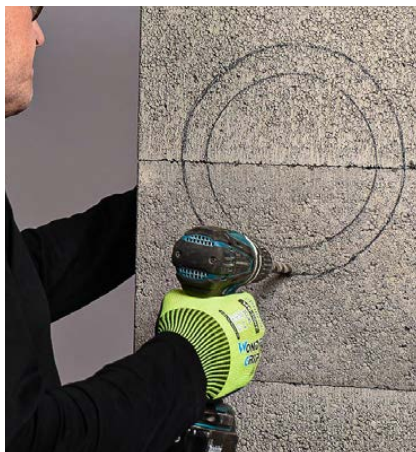
Lisatakse ühendustoru moodule ka villa mõõt ja seejärel kantakse moodud mantelplokile.

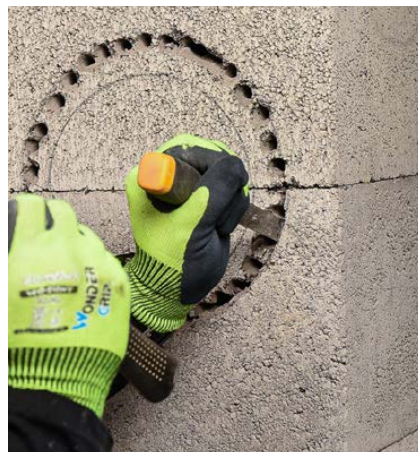
Mantelplokki lõigatakse ava, puurides eelnevalt ette augurea. Viimistleda ava peitliga.

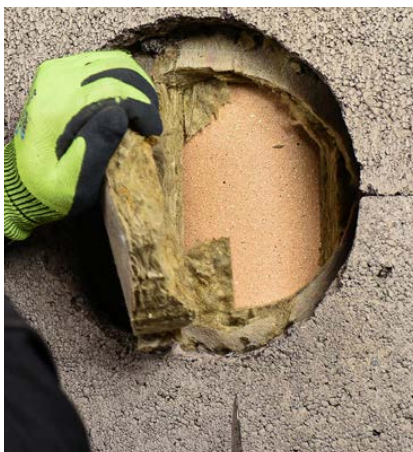
Villale lõigatakse vajalik ava.

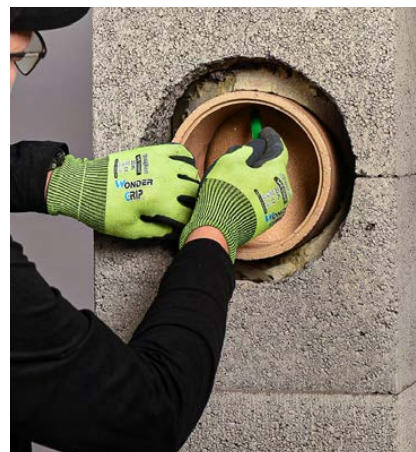
Ühendustoru abil märgitakse vajalik ava mõõt šamott-torule.

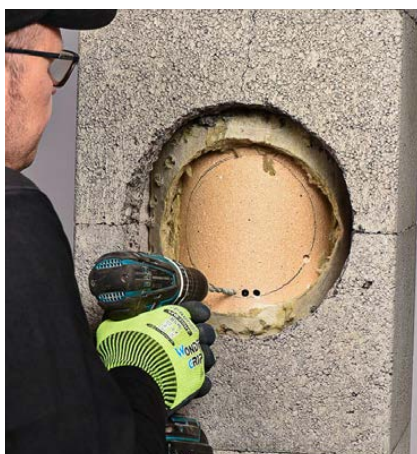
Šamott-torusse lõigatakse vajalik ava. Kuna šamott-toru on habras, tuleb vältida tugevaid lööke.

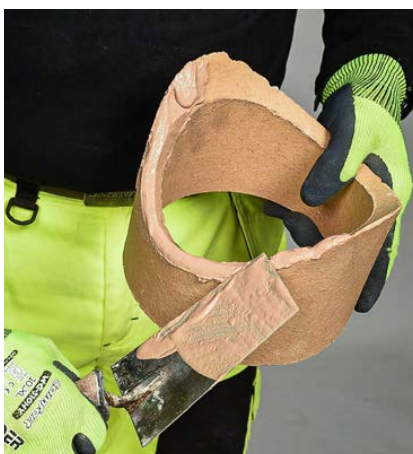
Tulekindel segu kantakse lisaühendustoru servadele.

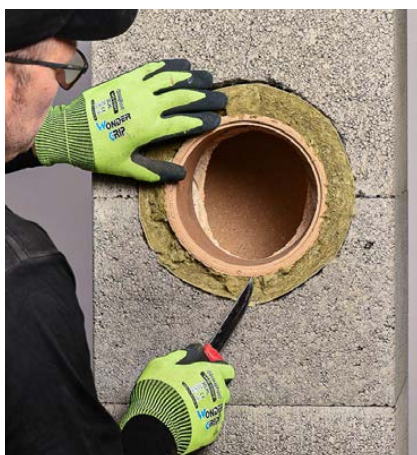
Lisaühendustoru ümber paigaldatakse vill ja viimistletakse ühendus.

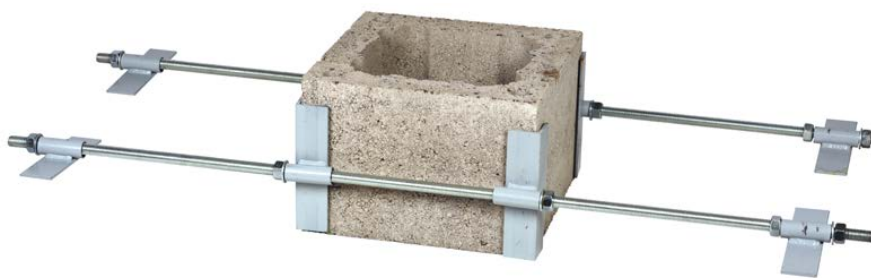
Korstna katusest läbiviimiseks kasutatakse selleks ettenähtud fikseerimiskomplekti.
